## JÁRMŰELŐÉLETI ELEMZÉS

# Volvo V50 2.0D Kinetic

AZONOSÍTÓ  
E01000/23

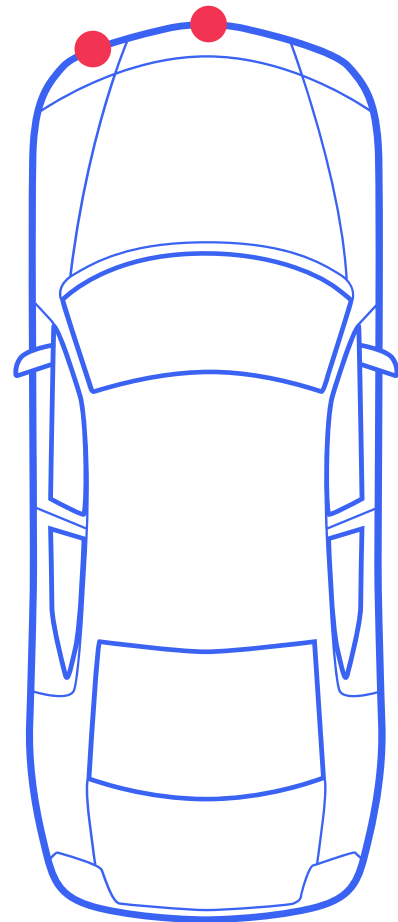
## 1. Káreset

Kalkuláció időpontja, ország:	2017-10-29, HUN
Kalkuláció készítője:	Kárszakértő
Káresemény időpontja:	2017-05-12
Biztosítási módozat, kár típusa:	Kötelező gépjármű felelősségbiztosítás
Sérülési zónák:	Elől, Bal oldalon elöl
Munkadíj:	8 000 HUF
Alkatrész költség:	70 363 HUF
Fényezés ára:	30 951 HUF
Fényezési anyag:	0 HUF
Egyéb költség:	0 HUF
Összköltség:	83 591 HUF
Javítás időtartama:	0.00 nap

HŰTŐRÁCS KPL. (E, 0410), ELSŐ VÉSZHÁRÍTÓ (LE1, 0281), E.VÉSZHÁR. ALAPOZVA (E, 0281), HÁTFAL (LI, 2741), H.VÉSZH. SPOJLER (E, 2605), H.VÉSZH.RÖGZÍTŐLÉC (E, 2641), Próbaújítás (L, 1000), A.ZÁRÓLEMEZ ERŐSÍTÉS (I, 2741), H. VÉSZHÁR. (LE1, 2581), H.VÉSZHÁR. ALAPOZVA (E, 2581), H.VÉSZH. TARTÓ (E, 2640), Színkeverés (L, 1000), (H, 1000), HŰTŐRÁCS KPL. (E, 0410), ELSŐ VÉSZHÁRÍTÓ (LE1, 0281), E.VÉSZHÁR. ALAPOZVA (E, 0281), HÁTFAL (LI, 2741), H.VÉSZH. SPOJLER (E, 2605), H.VÉSZH.RÖGZÍTŐLÉC (E, 2641), Próbaújítás (L, 1000), A.ZÁRÓLEMEZ ERŐSÍTÉS (I, 2741), H. VÉSZHÁR. (LE1, 2581), H.VÉSZHÁR. ALAPOZVA (E, 2581), H.VÉSZH. TARTÓ (E, 2640), Színkeverés (L, 1000), (H, 1000), HŰTŐRÁCS KPL. (E, 0410), ELSŐ VÉSZHÁRÍTÓ (LE1, 0281), E.VÉSZHÁR. ALAPOZVA (E, 0281), HÁTFAL (LI, 2741), H.VÉSZH. SPOJLER (E, 2605), H.VÉSZH.RÖGZÍTŐLÉC (E, 2641), Próbaújítás (L, 1000), A.ZÁRÓLEMEZ ERŐSÍTÉS (I, 2741), H. VÉSZHÁR. (LE1, 2581), H.VÉSZHÁR. ALAPOZVA (E, 2581), H.VÉSZH. TARTÓ (E, 2640), Színkeverés (L, 1000), (H, 1000), HŰTŐRÁCS KPL. (E, 0410), ELSŐ VÉSZHÁRÍTÓ (LE1, 0281), E.VÉSZHÁR. ALAPOZVA (E, 0281), HÁTFAL (LI, 2741), H.VÉSZH. SPOJLER (E, 2605), H.VÉSZH.RÖGZÍTŐLÉC (E, 2641), Próbaújítás (L, 1000), A.ZÁRÓLEMEZ ERŐSÍTÉS (I, 2741)
